## ACHTERGROND

# 'Brandpreventie is maatschappelijk verantwoord ondernemen'

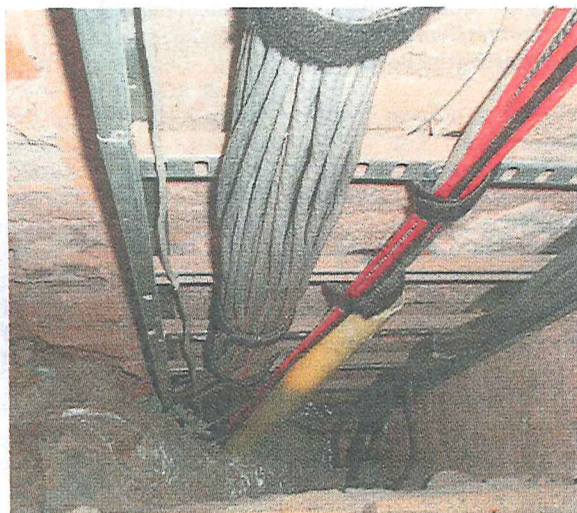
Rook en vuur kunnen zich snel door een gebouw verspreiden wanneer in leidingschachten brandwerende scheidingsen ontbreken tussen verdiepingvloeren.

kracht uitoefenen om de druk van rook te weerstaan waardoor die naar een andere ruimte kan ontsnappen." "Het lijken allemaal maar kleine tekortkomingen maar de gevolgen kunnen catastrofaal uitpakken", meent Bernadette Sourbag van de sector Expertise en regie van de Brandweer Amsterdam-Amstelland. Overmeen en Heffels kunnen een lange lijst samenstellen van zulke ogenschijnlijk onschuldige onvolkomenheden. Overgeschilderde zwelbanden die deuren rookdicht moeten maken, deuropeningen zonder drempel als brandwerende scheiding tussen twee ruimten met brandbare vloerbedekking, leidingschachten zonder brandwerende verdiepingsscheidingen.
